**UNIVERSITA' DEGLI STUDI DI MESSINA**  
Unità Speciale dei Servizi Tecnici

**Oggetto:** Sopralluogo effettuato in data 14/10/2015 presso l'ex Monastero S. Anna Comune di Piazza Armerina Provincia di Enna, già destinato a sede didattica Universitaria per il corso di Scienze Infermieristiche.

**Documentazione Fotografica del 14/10/2015**

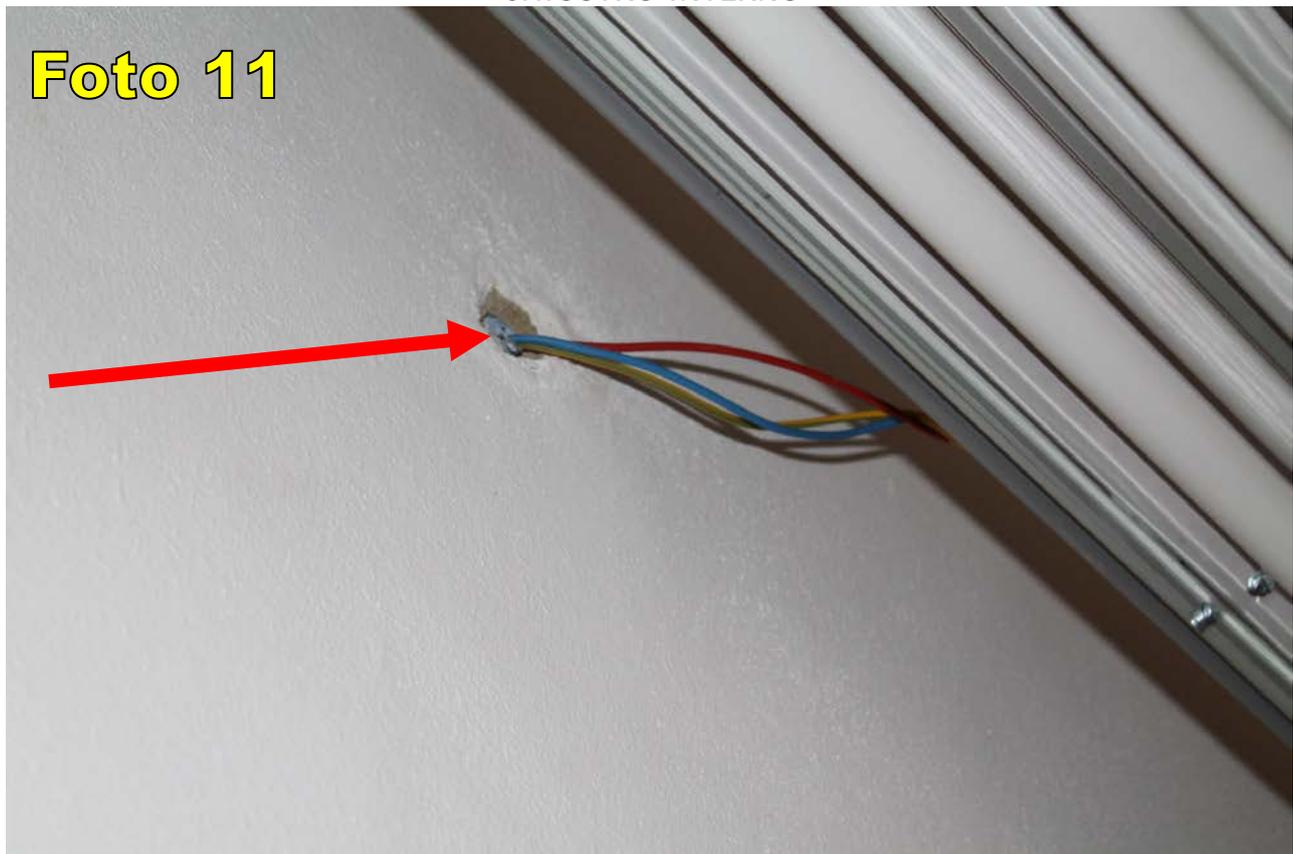
**Foto 11**

PARTICOLARE CONNESSIONE ELETTRICA PRIVA DI CAVIDOTTO

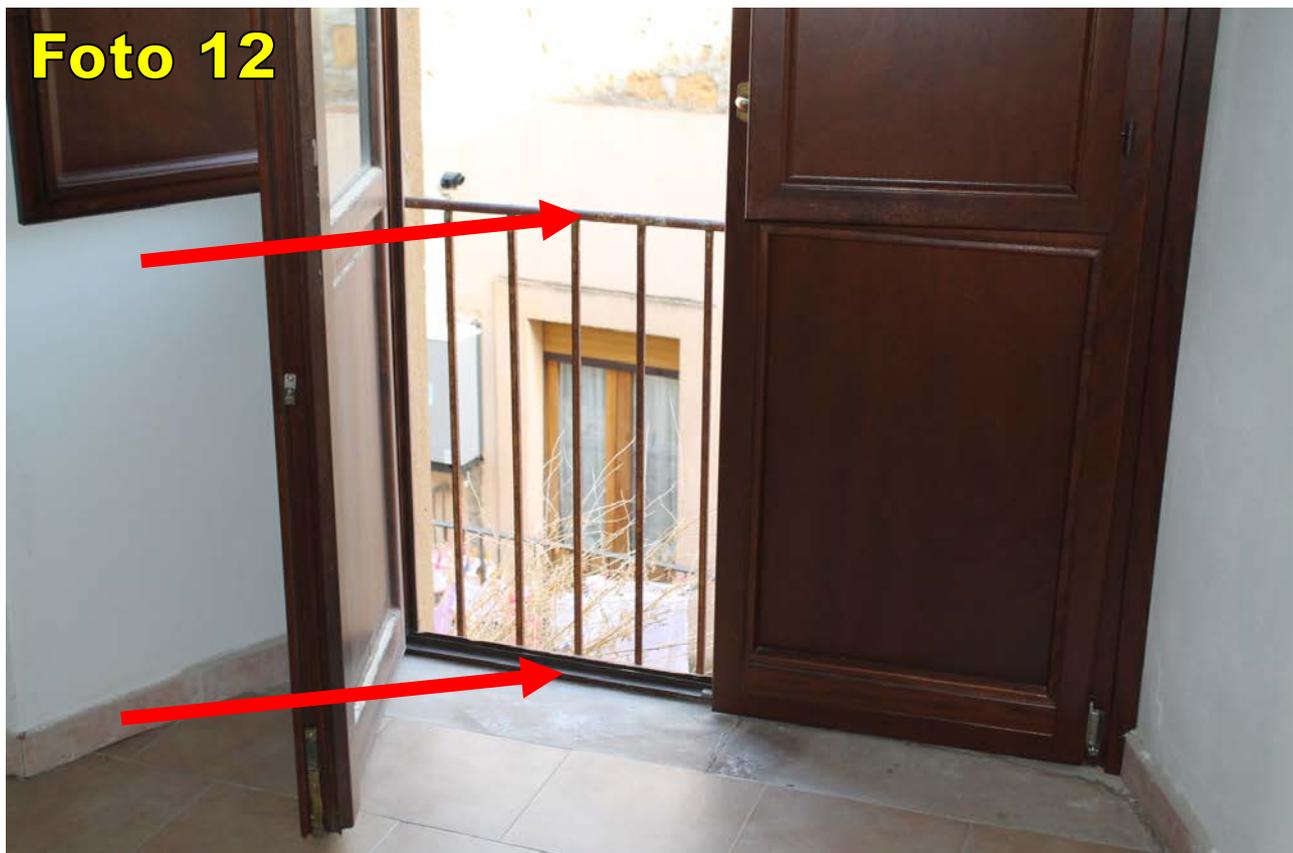
RINGHIERA DI PROTEZIONE PARAPETTO DI ALTEZZA INSUFFICIENTE

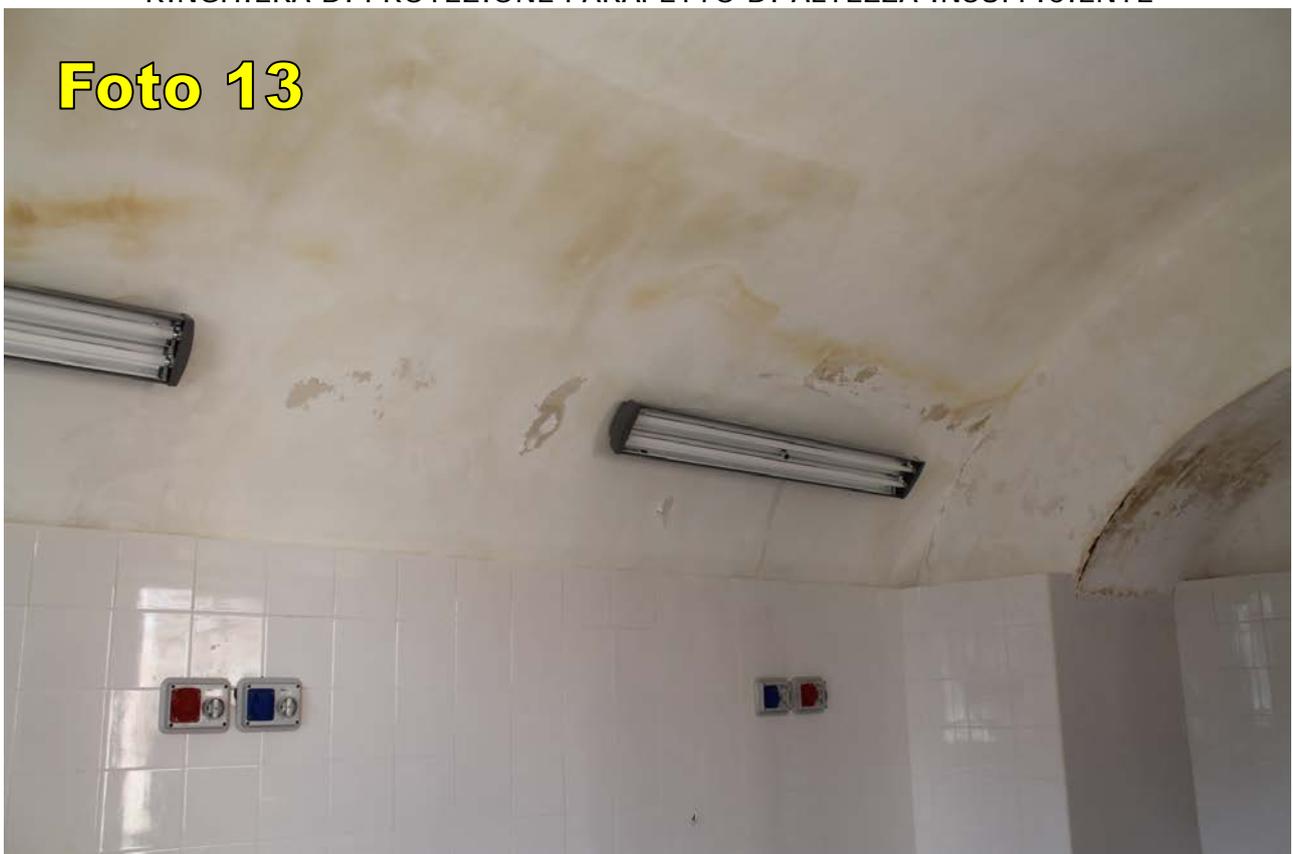
PRESENZA DI UMIDITA ALLE PARETI SOPRA IL RIVESTIMENTO

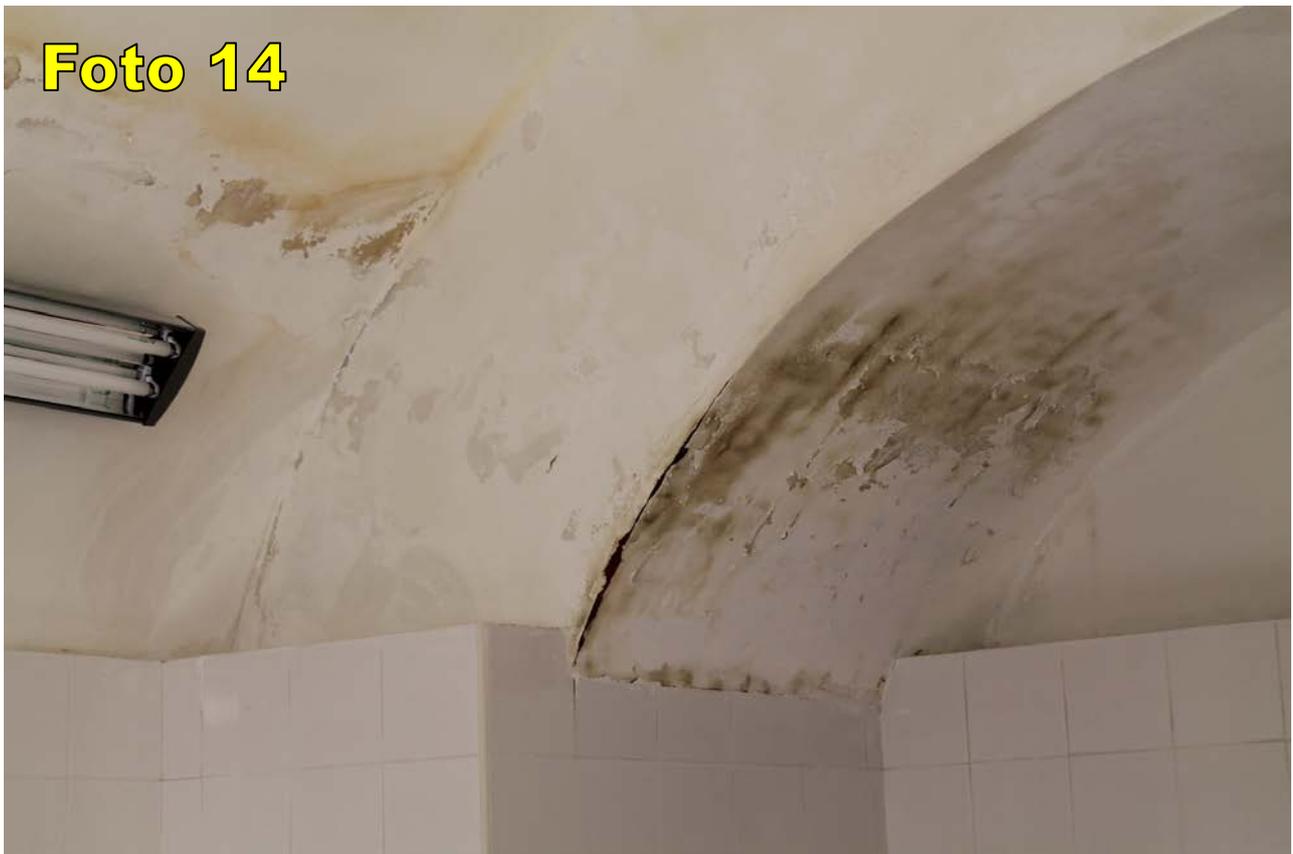
**Foto 14**

PRESENZA DI UMIDITA ALLE PARETI SOPRA IL RIVESTIMENTO

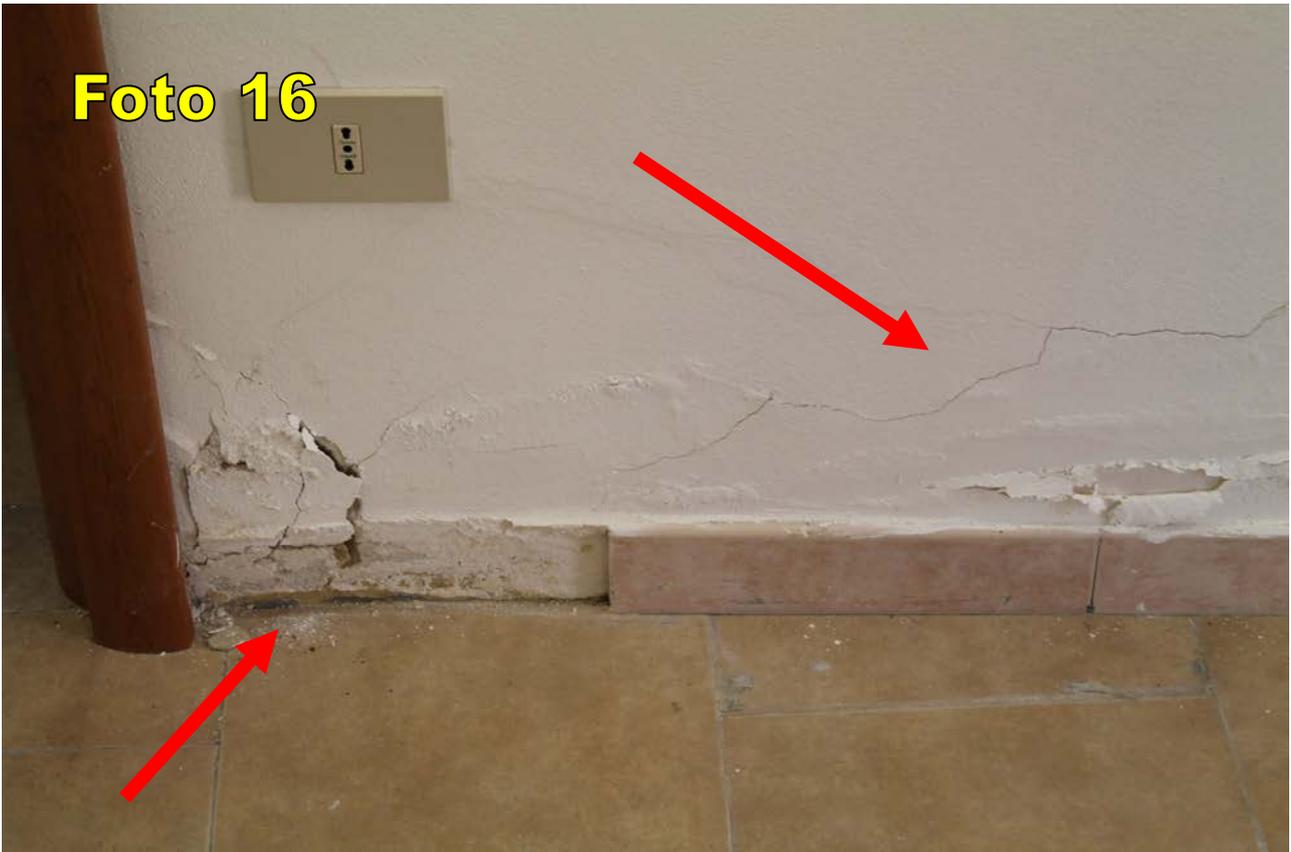
PORZIONE DI ZOCCOLINO MANCANTE ED INTONACO DEGRADATO

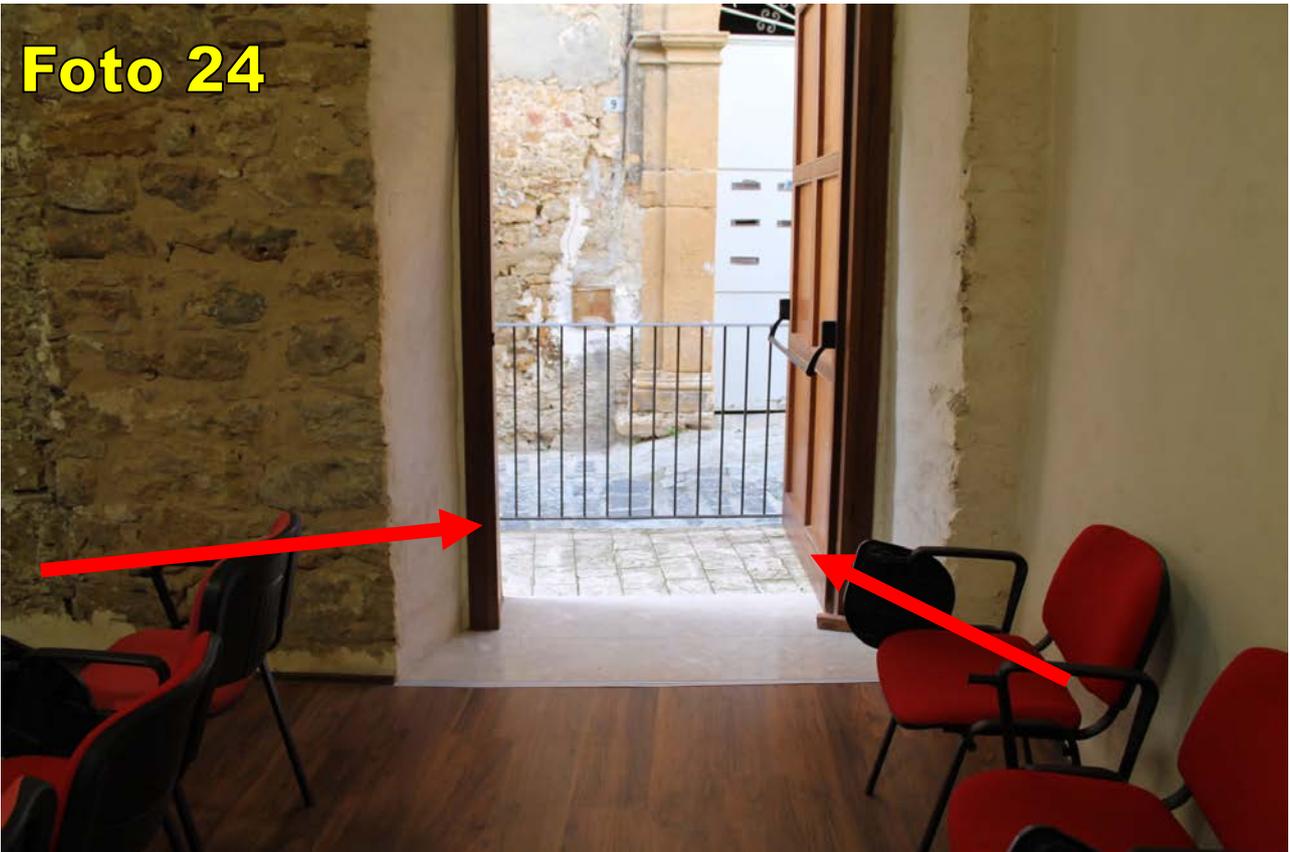
EX CHIESA DI S. ANNA ADIBITA AD AULA (circa 115 posti – unica uscita di emergenza)

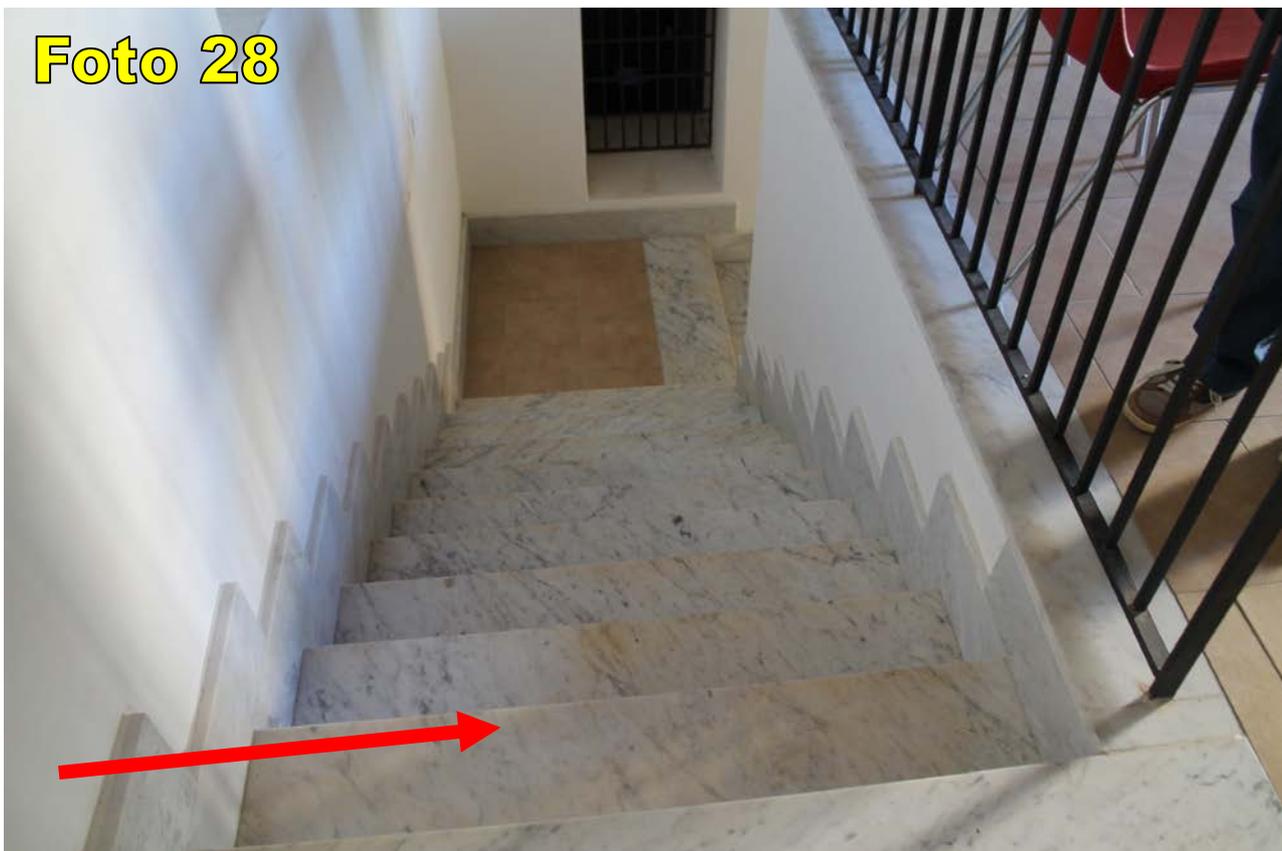
SCALA INTERNA IN MARMO PRIVA DI BANDE ANTISCIVOLO

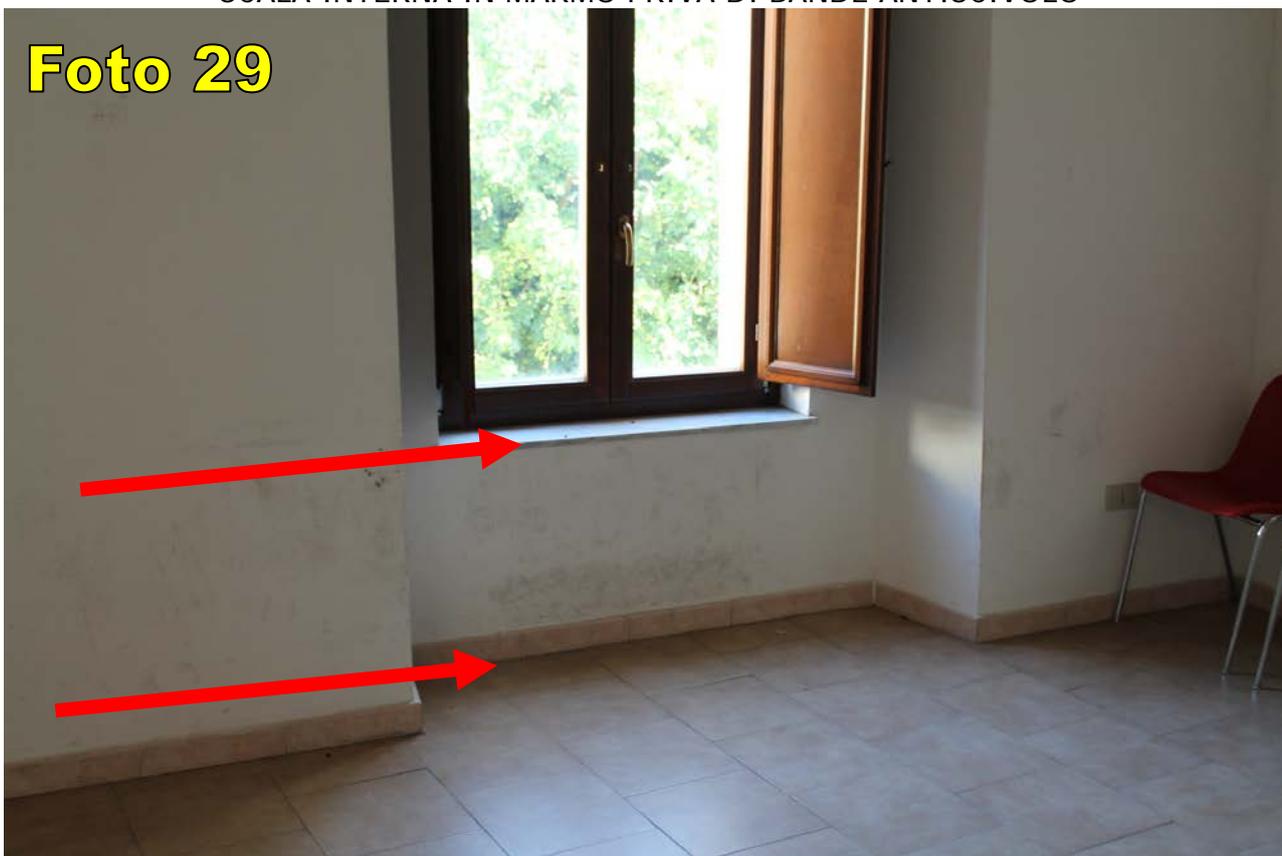
PARAPETTO FINESTRA IN MURATURA BASSO (h 65 cm)

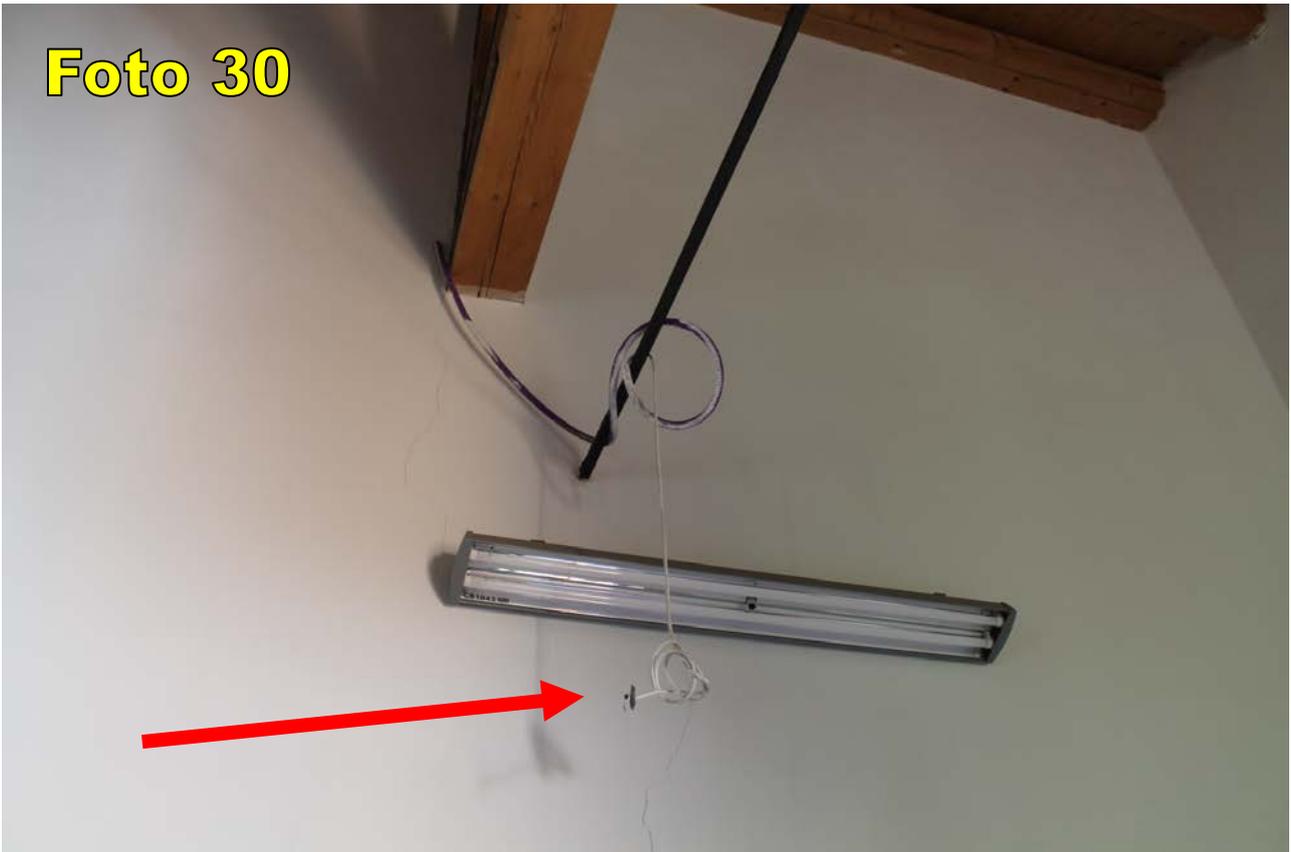
CONDUTTORI ELETTRICI E/O DI SEGNALE NON CONNESSI

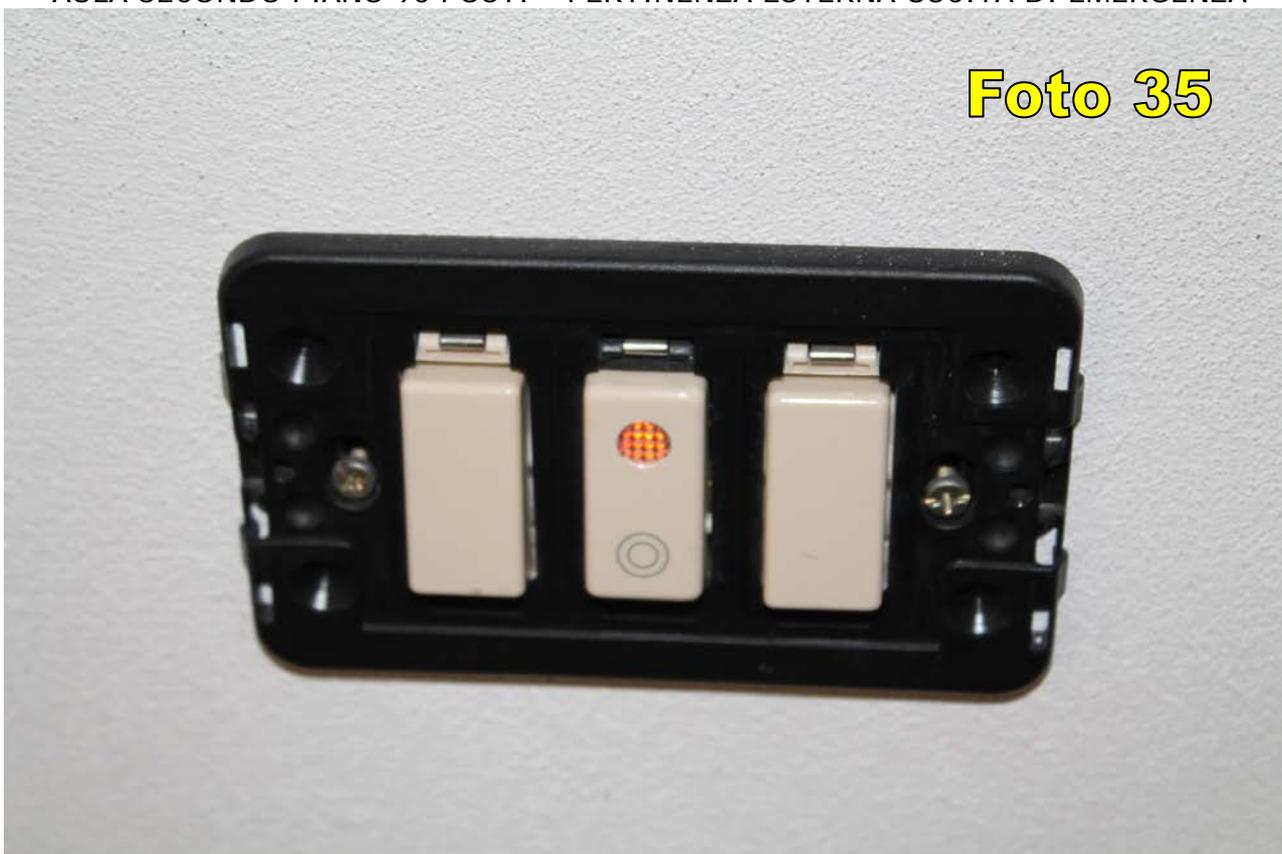
INTERRUTTORI IMPIANTO DI ILLUMINAZIONE PRIVI DI PLACCA

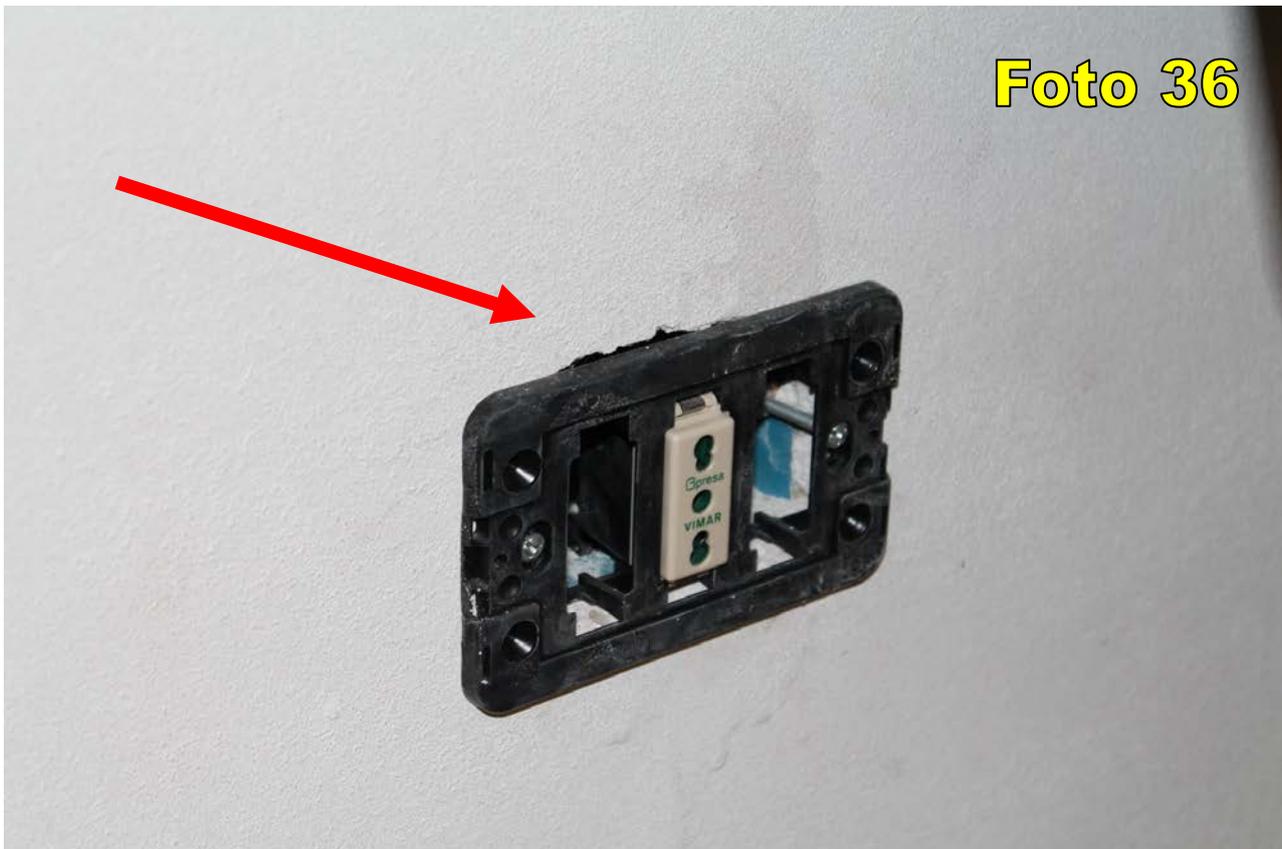
PRESA IMPIANTO ELETTRICI PRIVA DI PLACCA – (AULA SECONDO PIANO 90 POSTI)

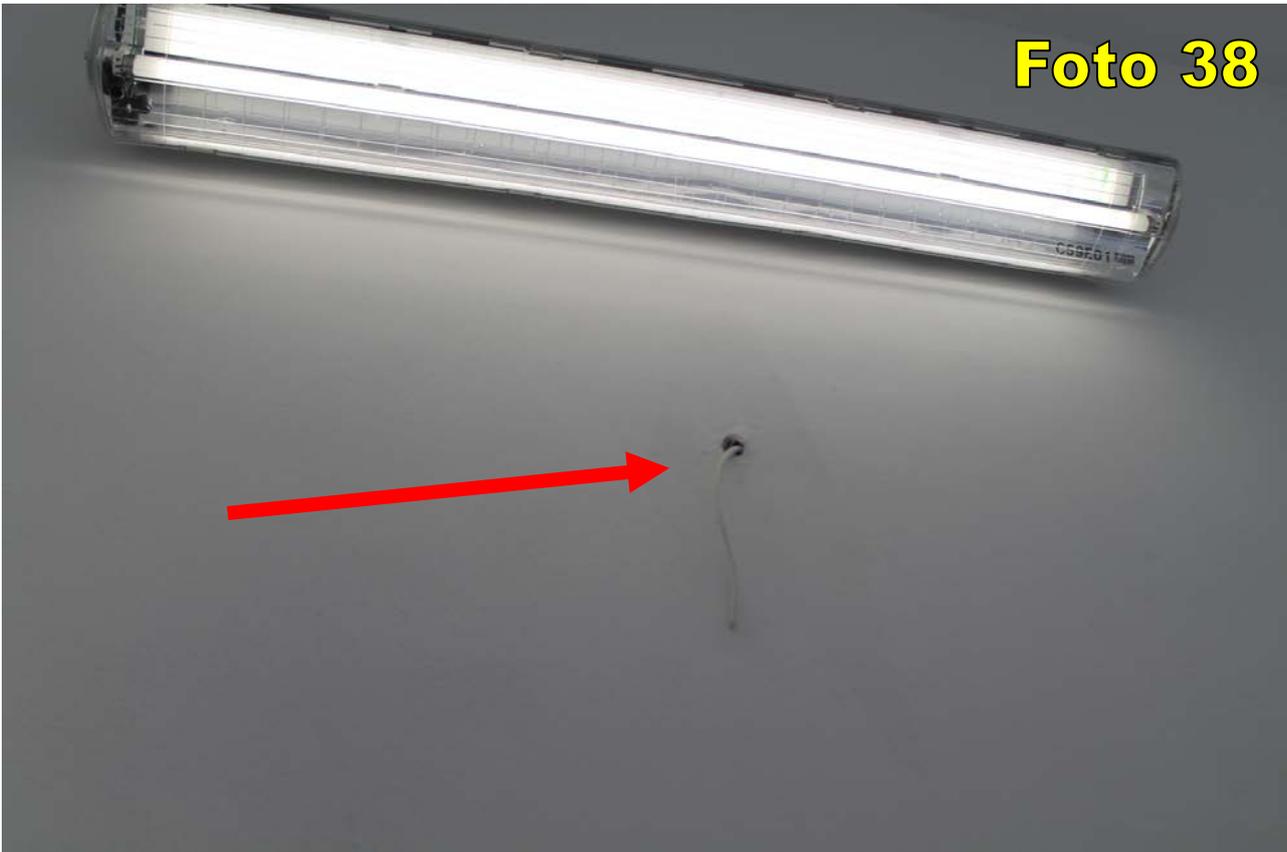
CONDUTTORI ELETTRICI E/O DI SEGNALE NON CONNESSI

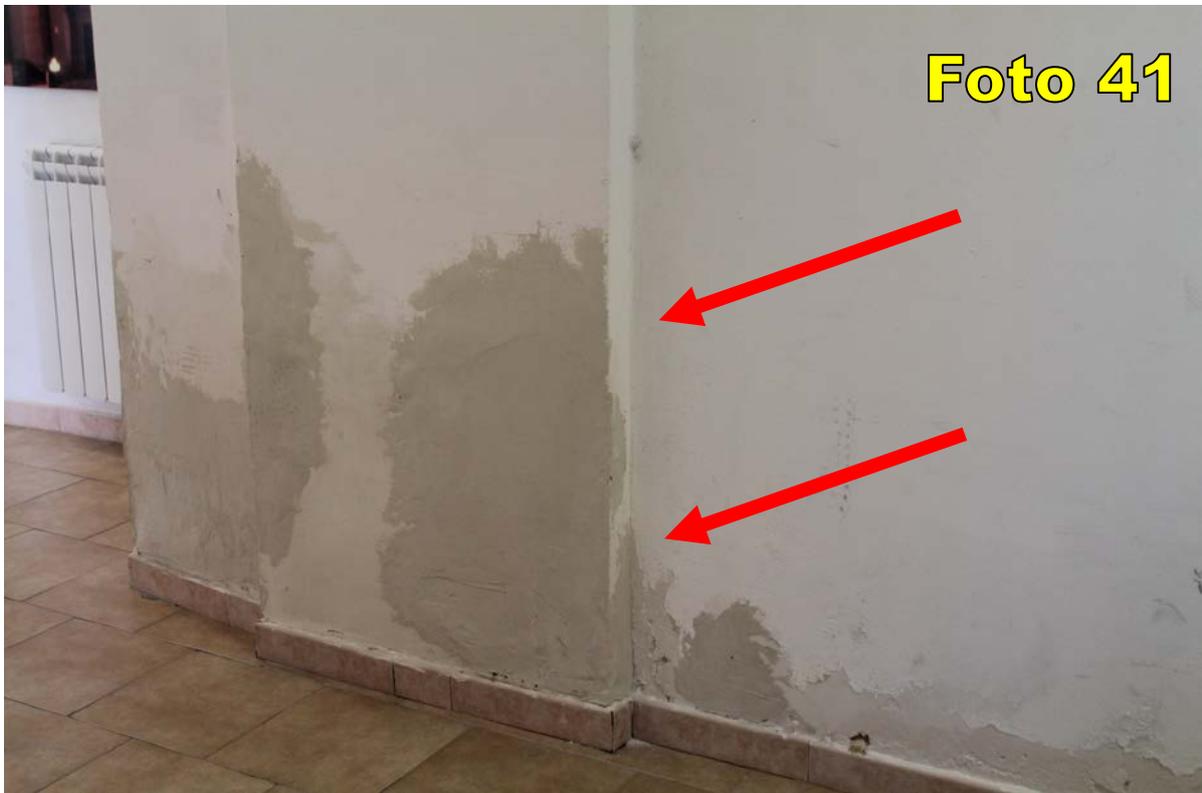
PORZIONE DI PARETE CON INTONACO DEGRADATO PIANO TERRA

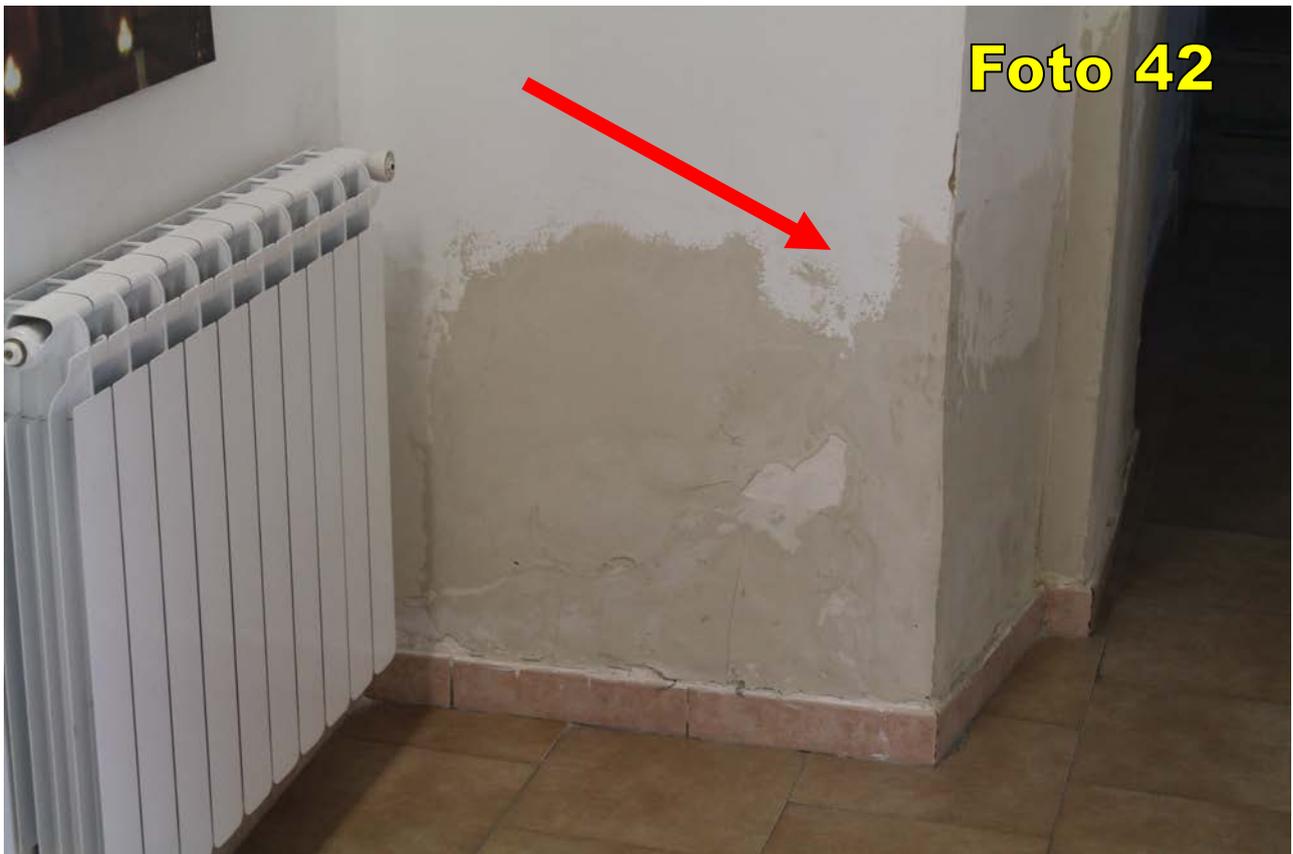
PORZIONE DI PARETE CON INTONACO DEGRADATO PIANO TERRA

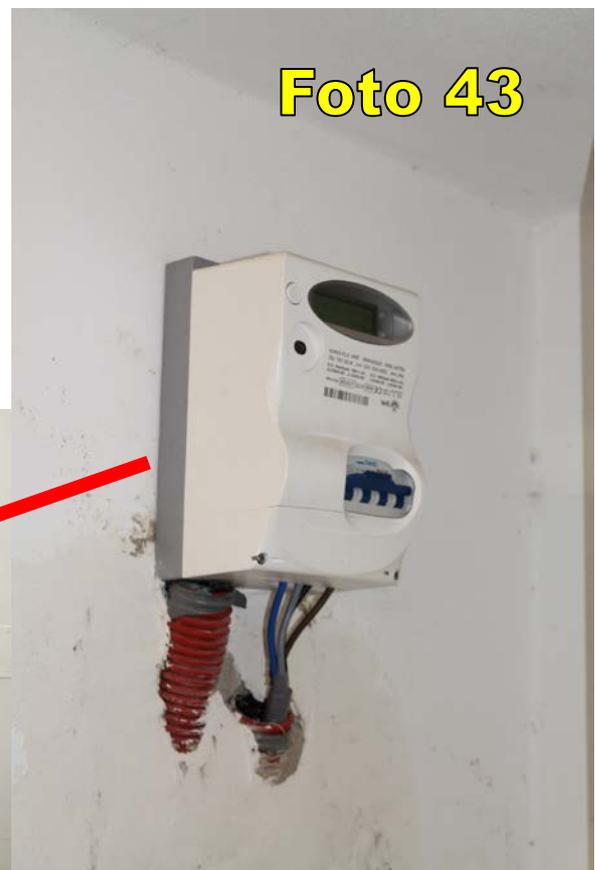
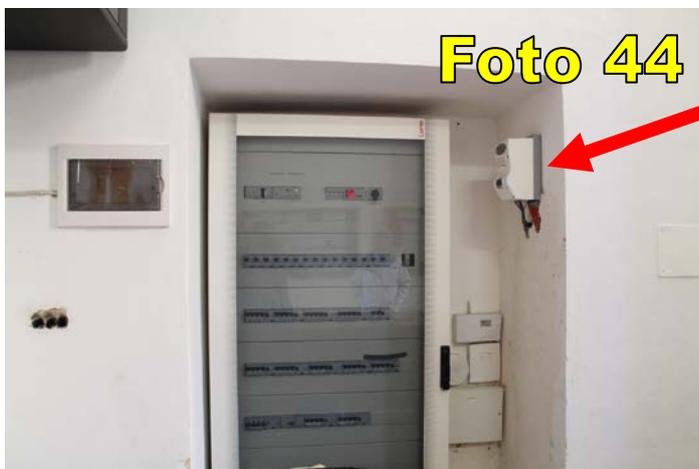
GRUPPO MISURA ENERGIA ELETTRICA CON CAVI PRIVI DI CAVIDOTTO DI PROTEZIONE

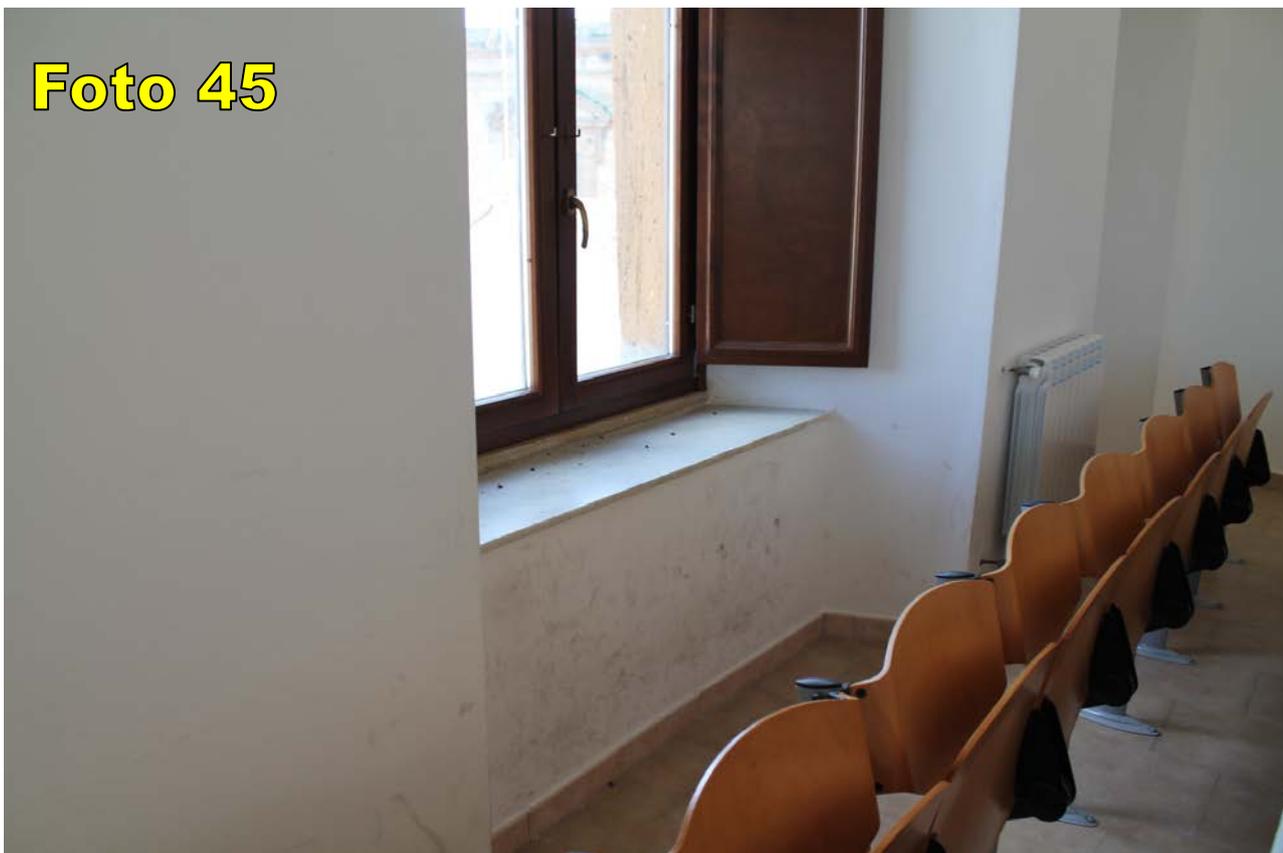
AULA 90 POSTI PIANO 2° – PARAPETTO FINESTRA INSUFFICIENTE (ALTEZZA 73 CM)

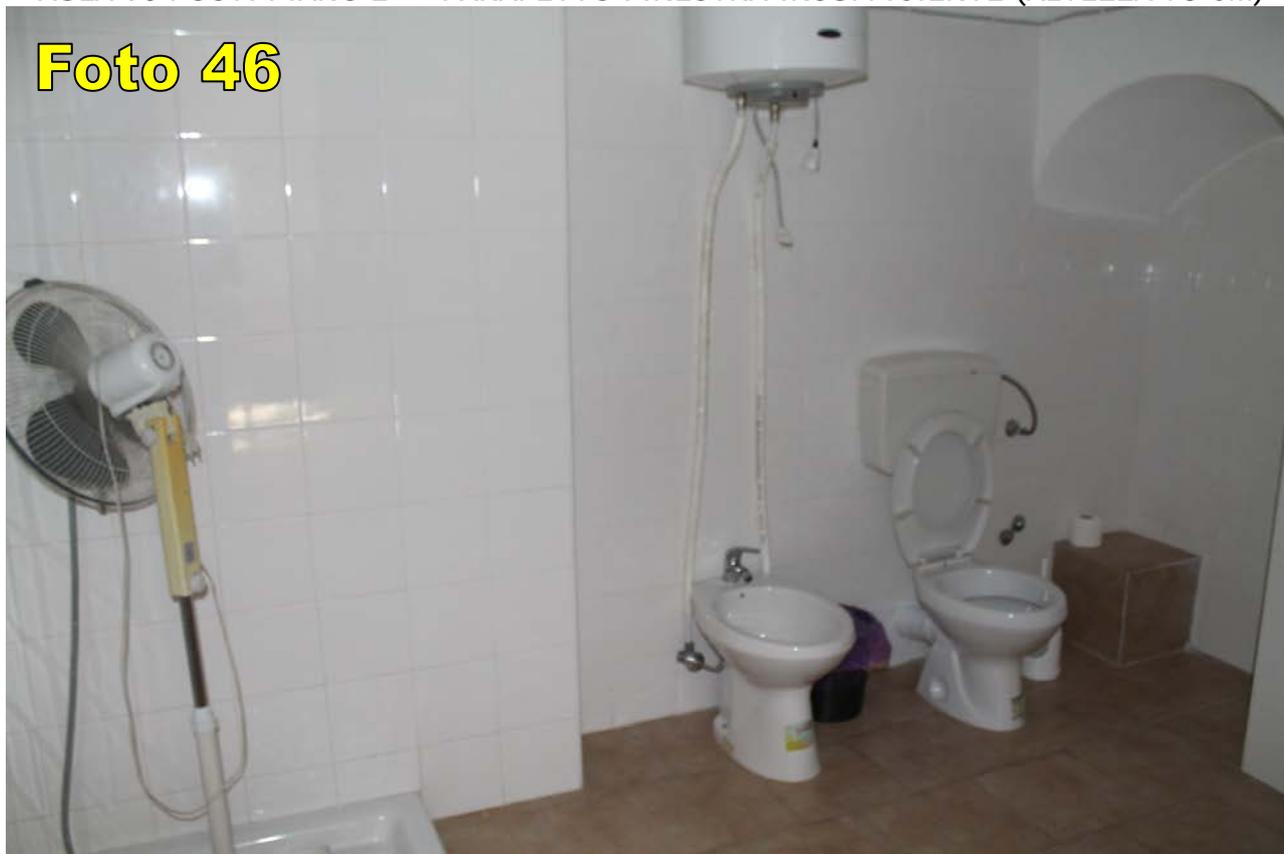
BAGNO DISABILI PRIVO DI SANITARI A NORMA  
E DI AUSILI PER PORTATORI DI ANDICAP
