Lavori di Manutenzione straordinaria dei prospetti dell'edificio G del plesso centrale universitario di Messina

PROGETTO ESECUTIVO

Relazione Tecnica Illustrativa

luglio 2017

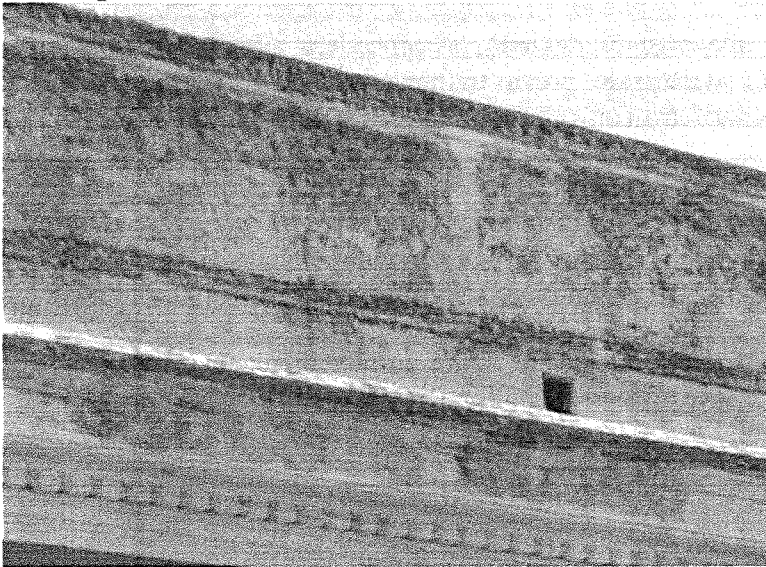
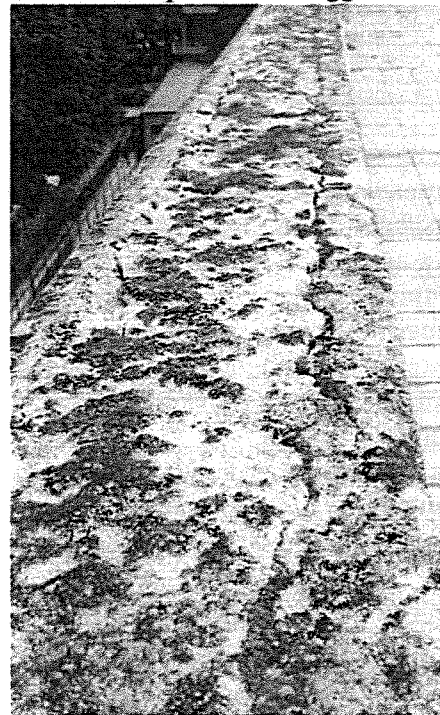
Le parti di prospetto interessate dalla presenza di colonizzazione biologica (alghe, funghi e licheni) verranno trattate per mezzo di **soluzioni biocide**.

Si procederà, quindi, a **rimuovere tutte quelle parti di intonaco** in fase di distacco dal supporto sottostante, spesso costituito da elementi in conglomerato cementizio armato (pilastri, travi di piano, architravi, stipiti di finestre, ossatura di cornicioni o modanature delle trabeazioni).

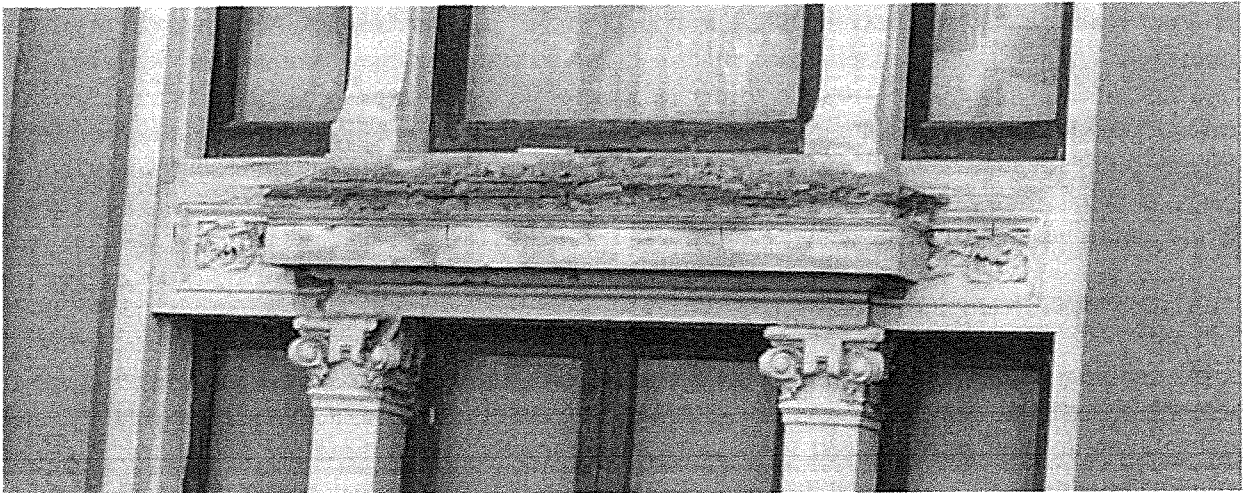
Infatti, le finestre del primo piano e del piano terra e i portoni di ingresso presentano una trabeazione realizzata in conglomerato cementizio, rinforzata con barre di armatura metallica, e soprastante tonachino a base di cemento, polvere di marmo e graniglia di marmo.

La presenza delle armature metalliche ha determinato l'espulsione di interi tratti di conglomerato cementizio corrispondente al copriferro e l'ingenerarsi di evidenti lesioni in corrispondenza delle citate armature, ormai ossidate in presenza di carbonatazione del calcestruzzo.

Rimosse le parti di intonaco relative alle aree di degrado, si procederà alla demolizione dei sottostanti calcestruzzi e al **risanamento strutturale**, previo trattamento delle armature metalliche ossidate, e la ricostruzione della malta copriferro con conservazione della sezione e l'integrazione, ove necessario delle armature.

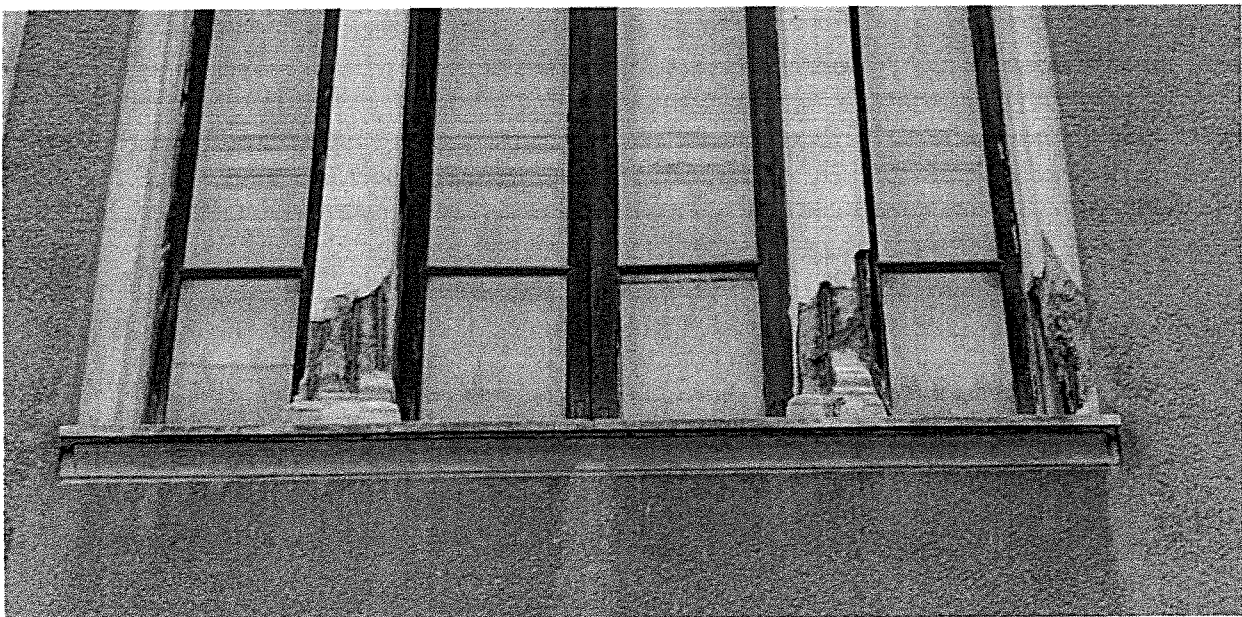
I pilastrini delle finestre poste ai piani terra e primo dei prospetti sud, ovest ed est, si presentano con un forte stato di degrado determinato dall'ossidazione delle armature metalliche sottostanti.

L'intonaco esterno a protezione delle colonnine è a base cementizia con finitura superficiale a tonachino costituito da cemento, polvere di marmo e graniglia di marmo.

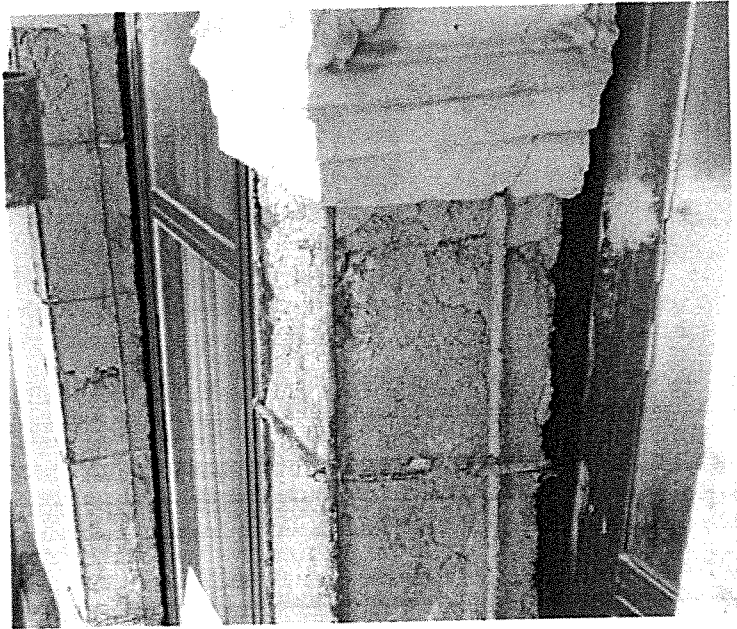
Vista la similitudine tra gli edifici G e B dello stesso plesso centrale universitario, nei recenti lavori di manutenzione straordinaria effettuati nell'edificio B, la rimozione dello strato di intonaco esterno ha consentito di rilevare che le armature che ne hanno determinato il danneggiamento si trovano conglobate all'interno dello stesso strato di intonaco posto a rivestimento di un nucleo interno in calcestruzzo armato. Infatti all'interno dello strato di intonaco è stata rinvenuta una gabbia metallica costituita da n. 4 barre in ferro tondo e da staffe di collegamento. Il nucleo interno, in conglomerato cementizio armato, è risultato, altresì, dotato di proprie armature longitudinali e staffe.

Poiché il degrado dello strato superficiale è elevato e occorre, altresì, risanare le armature presenti nel nucleo del pilastro in c.a. si rende necessario procedere attraverso il seguente ciclo di lavorazioni:

- demolizione integrale dell'intonaco superficiale del pilastro e rimozione della gabbia esterna di armature metalliche;
- demolizione di tutta la parte superficiale di conglomerato cementizio degradato (2-3 cm) del nucleo del pilastro per asportarne le parti ammalorate;
- trattamento delle armature con malte passivanti;
- ricostruzione delle parti in conglomerato cementizio armato con malta tixotropica;
- intonacatura delle superfici del pilastro con malta cementizia e sovrastante strato di finitura con malta cementizia, con interposta rete metallica zincata portaintonaco;
- tinteggiatura della superficie.

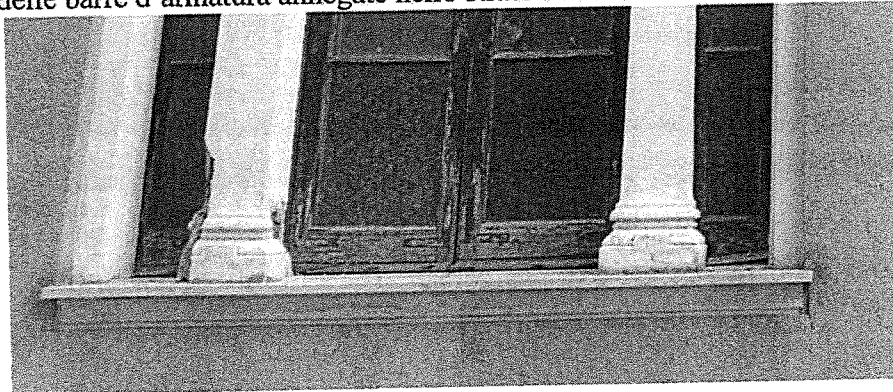
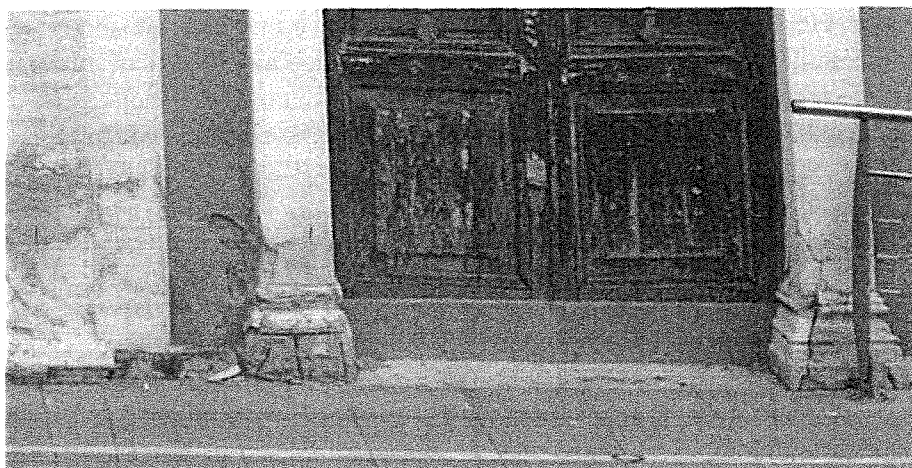
Basamenti colonnine finestre e portoni principali in pietra artificiale da realizzare fuori opera

I basamenti delle colonnine delle finestre e dei portoni principali sono parzialmente danneggiati per l'ossidazione delle barre d'armatura annegate nello strato di intonaco

Poiché il degrado dello strato superficiale è elevato e occorre, altresì, risanare le armature presenti nel nucleo del pilastro in c.a., si rende necessario procedere attraverso il seguente ciclo di lavorazioni:

- demolizione integrale del basamento della colonnina e rimozione della gabbia esterna di armature metalliche;
- demolizione di tutta la parte superficiale di conglomerato cementizio degradato (2-3 cm) del nucleo del pilastro per asportare le parti ammalorate;
- trattamento delle armature con malte passivanti;
- ricostruzione delle parti in conglomerato cementizio armato con malta tixotropica;
- collocazione in opera di prefabbricato in pietra artificiale (cemento, polvere di marmo e graniglia) con le medesime dimensioni e modanature dell'esistente basamento delle colonnine delle finestre.
