UNIVERSITA' DEGLI STUDI DI MESSINA

Lavori necessari per l'adeguamento delle condizioni di sicurezza antincendio e igienico-sanitarie dell'Aula ex Mineralogia, sita nell'area del Plesso Centrale Universitario

STUDIO DI FATTIBILITA' TECNICO ECONOMICA

RELAZIONE TECNICA E STIMA

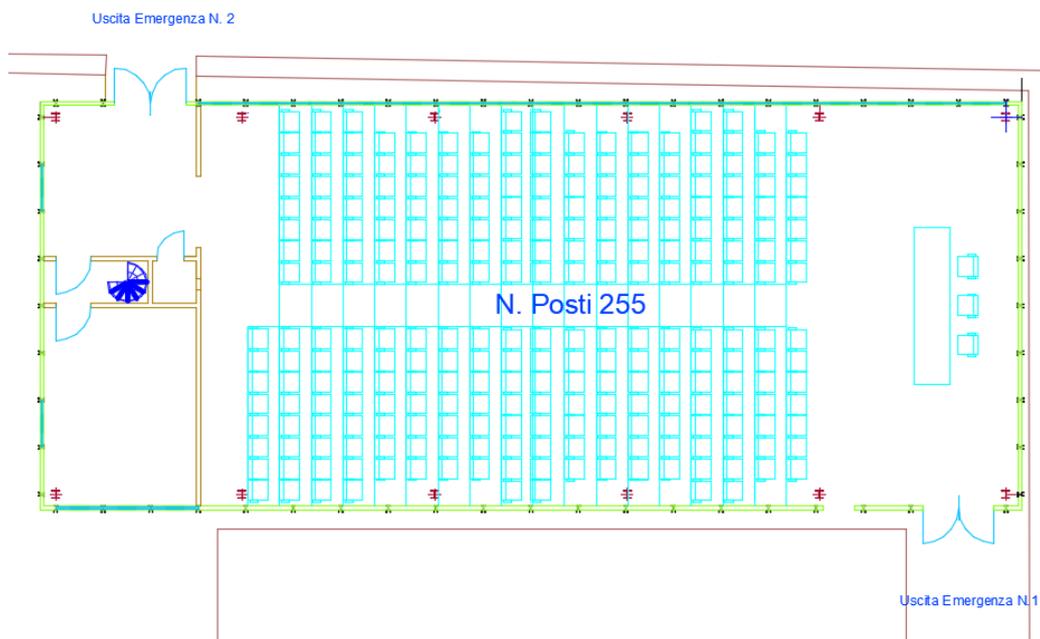
In atto, l'Aula ex Mineralogia ha una capienza di 255 posti a sedere, ben superiore al limite massimo di 100 persone fissato dal DM 26 agosto 1992 per le aule scolastiche.

Figura 1- Stato di fatto "Distribuzione dei posti a sedere"

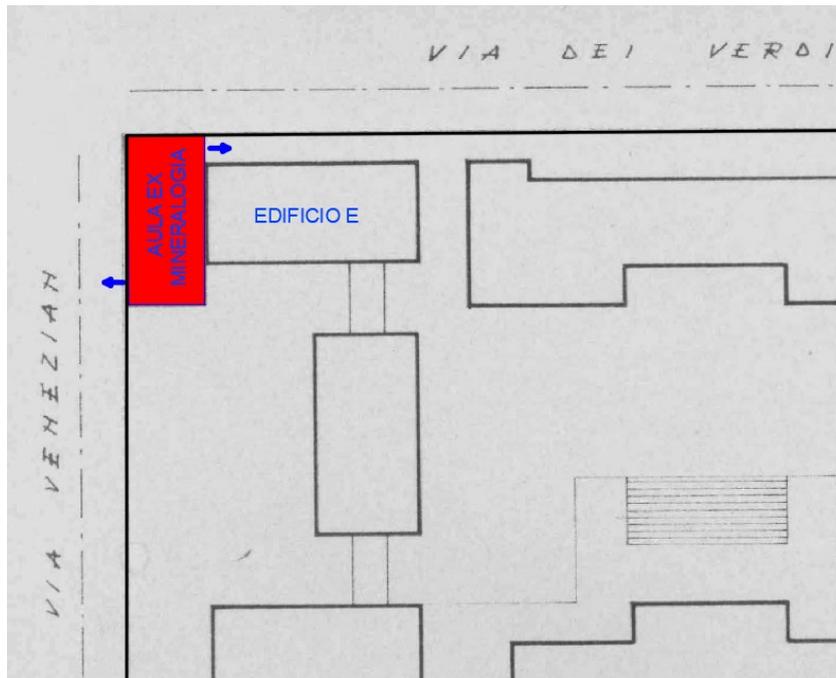
L'aula è dotata di n. 2 uscite di emergenza (una posta a livello cortile interno del Plesso Centrale e l'altra sulla via G. Venezian) e, per la morfologia dei luoghi, non possono realizzarsi ulteriori

uscite, in quanto l'edificio ha gran parte del perimetro laterale in aderenza ai muri di sostegno con le vie pubbliche e con l'edificio E.

Figura 2- Sistema delle uscite d'emergenza

Per tale motivo è necessario ridimensionare i posti a sedere e limitare la capienza a 150 persone. Ai sensi del punto 4.3.2 del DM 19.08.196, per i locali con capienza non superiore a 150 persone possono essere previste due sole uscite di emergenza, quindi, l'unica soluzione ammissibile, per rendere adeguata l'aula alle norme antincendio, è quella di **ridurne la capienza a 150 persone**. Poiché la gradinata dell'aula è costituita da un n. 17 gradini, mentre le norme prescrivono un numero massimo di 15 gradini, è necessario interrompere la rampa in due e realizzare un pianerottolo da m 1.20. Per fare questo è necessario eliminare un intero gradone (da cm 80) e portarlo alla stessa quota del gradone precedente.

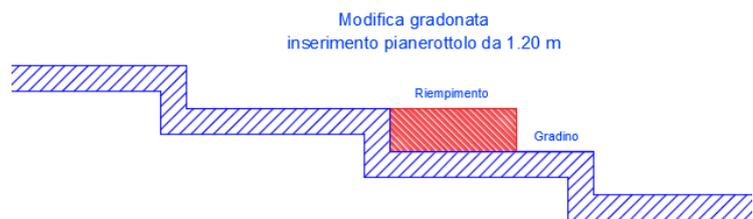
Figura 3- Modifica alla rampa

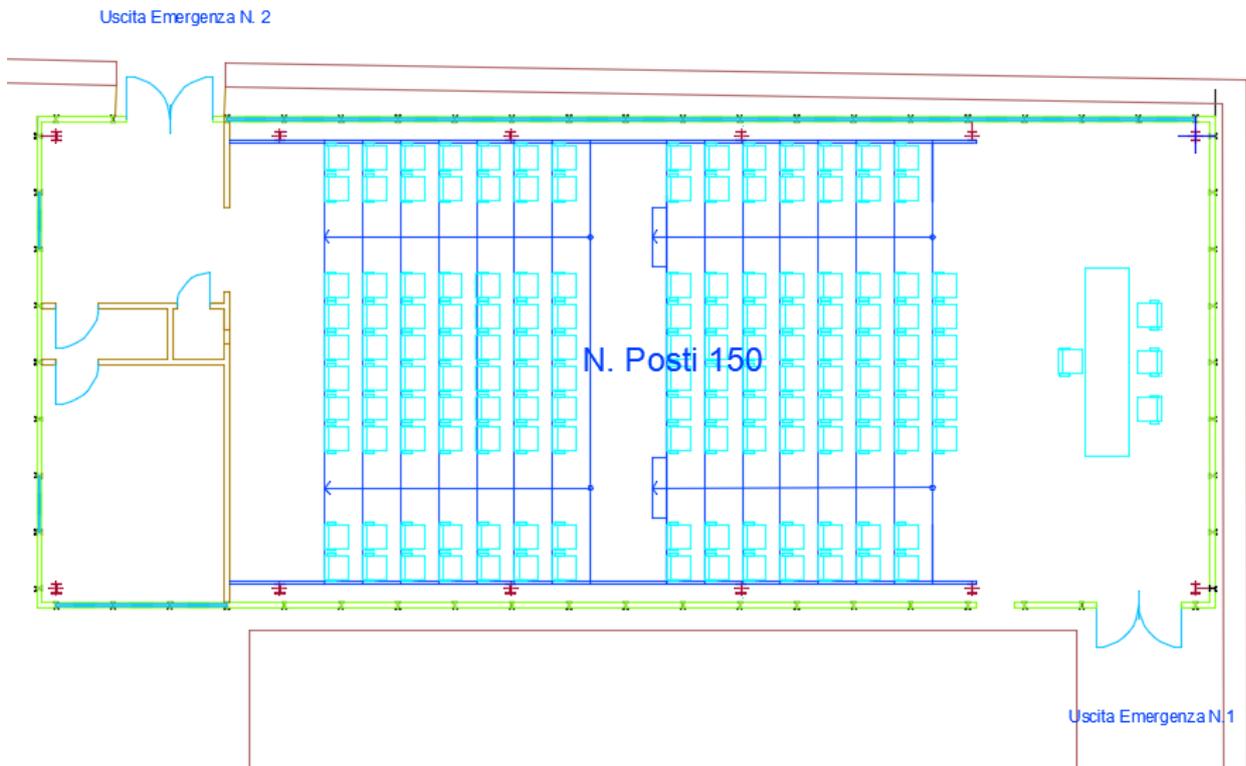
- Posti a sedere: n. 150 di tipo fisso con sedile ribaltabile
- Numero settori: 2 da 75 posti (< 160 posti)
- Numero massimo di posti per fila: 6 (< 16 posti)
- Numero massimo di file: 8 (< 10 fila)
- Distanza tra schienali delle file: 0.80 m (= 0.80 m);
- Larghezza passaggio tra settori: 1.20 m (= 1.20 m);
- Numero massimo posti accostati alla parete: n. 2 (< 4)
- Larghezza scale laterali: 1.20 m (> 0.90 m)

Figura 4 - Progetto "Distribuzione posti a sedere"

Applicando le soluzioni sopra indicate è possibile ridefinire le caratteristiche dell'aula:
